INFORME DE GESTIÓN

AGOSTO - NOVIEMBRE 2016

Restauración y puesta en valor
de la Bóveda del Senado.

SENADO
ARGENTINA

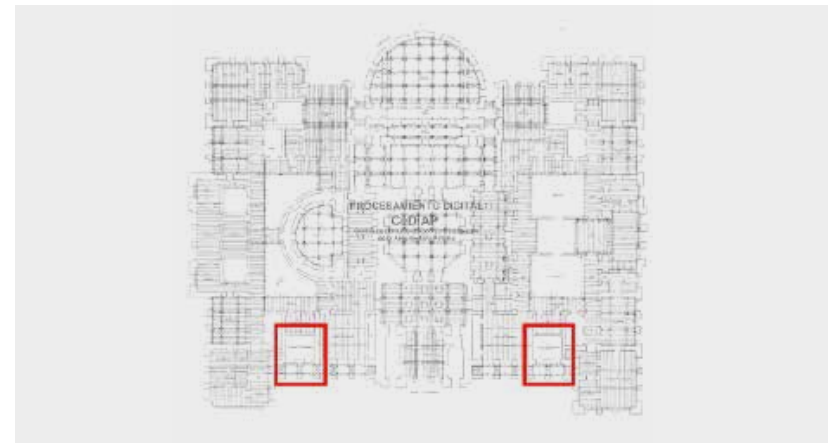
Plano de la planta baja.
Palacio del Congreso de la Nación.
Centro de Documentación e Información de la Administración Pública

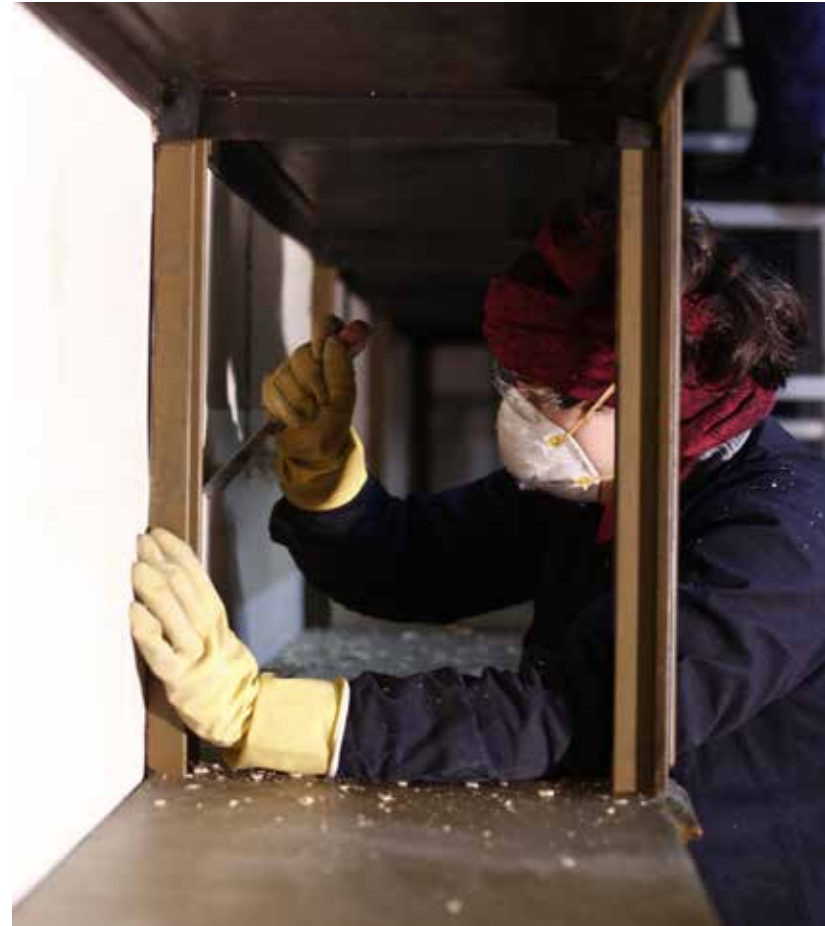
Remoción de sustratos desprendidos

En muros de bloques de piedra la intervención consistió en el retiro de las juntas disgregadas para su posterior reintegración y consolidación, aplicación de fijador y yeso.

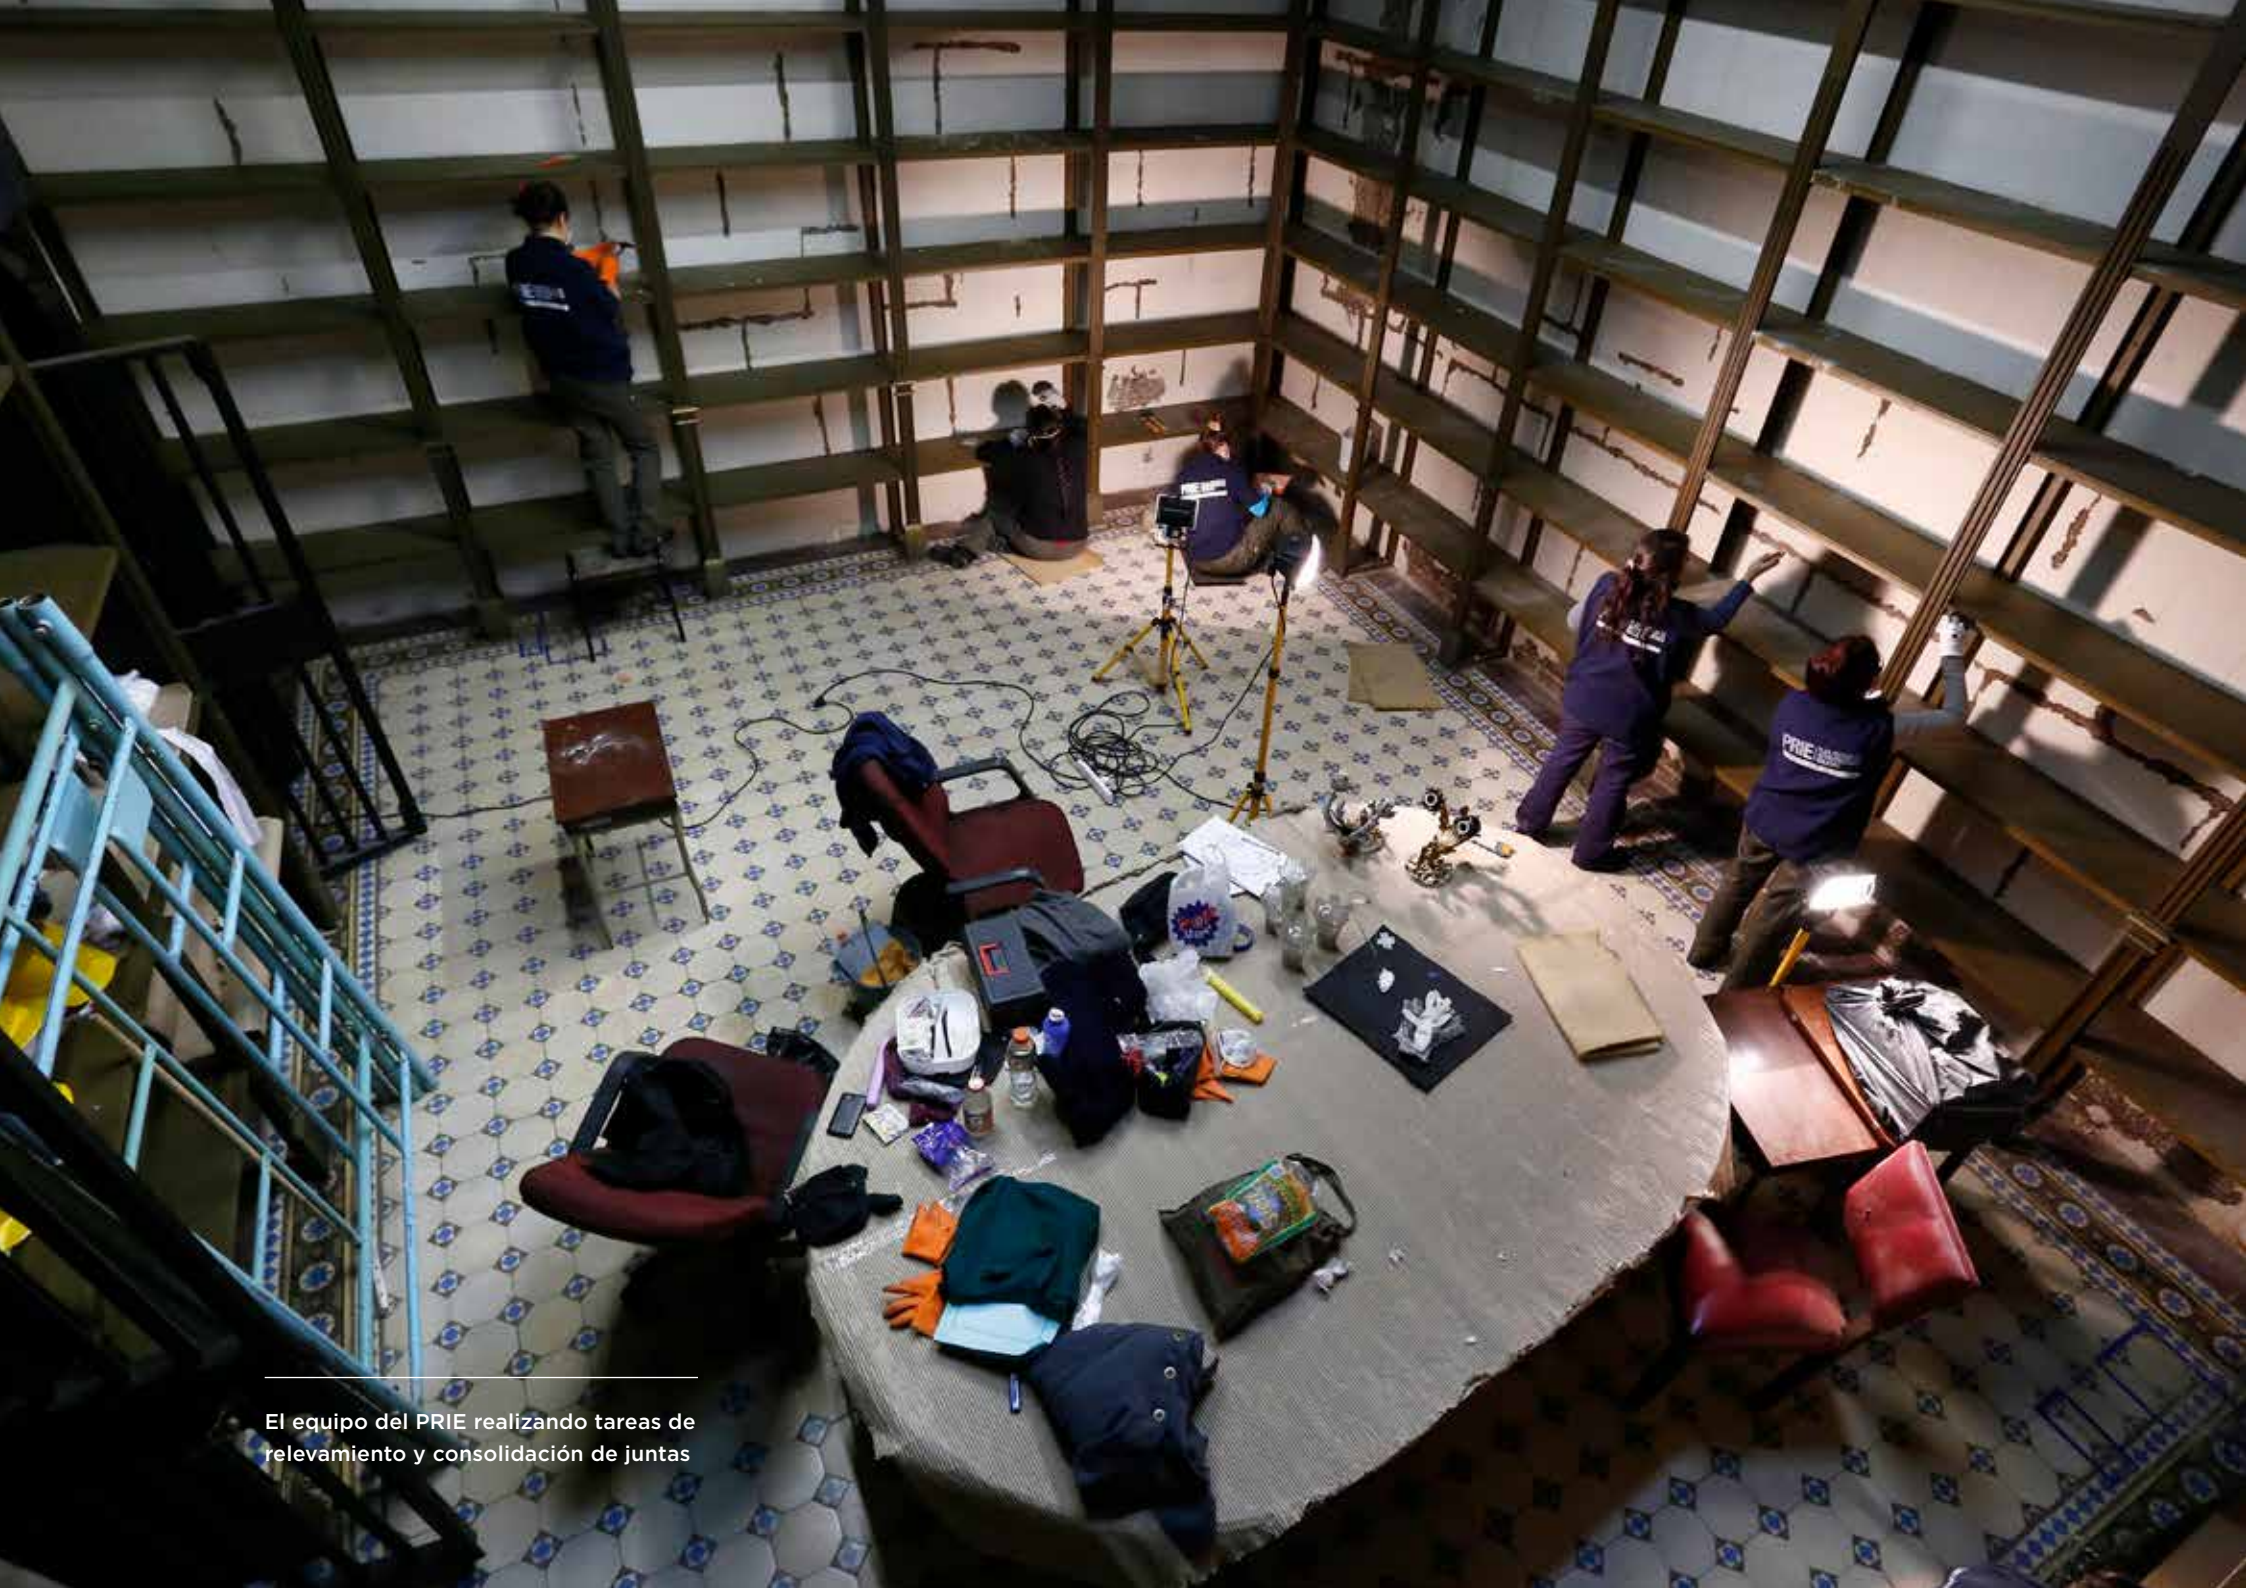
El equipo del PRIE realizando tareas de relevamiento y consolidación de juntas

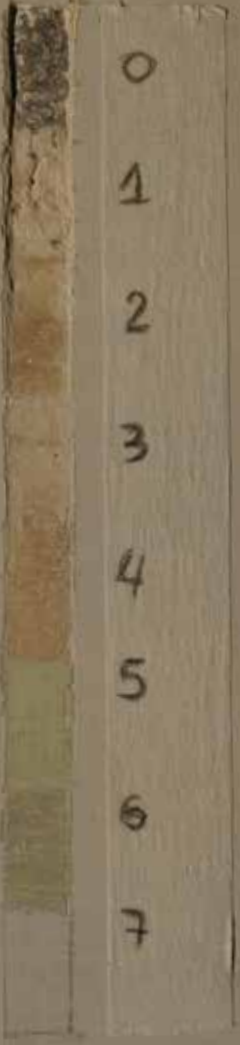
PB 56
EST 1

Resultado de las estratigrafías

Durante los meses de agosto a noviembre el equipo de restauración realizó las tareas preliminares necesarias, incluyendo cateos y estratigrafías en muros, puertas y estanterías de bronce, ensayos de limpieza en solado de gres, bronce y mármoles.

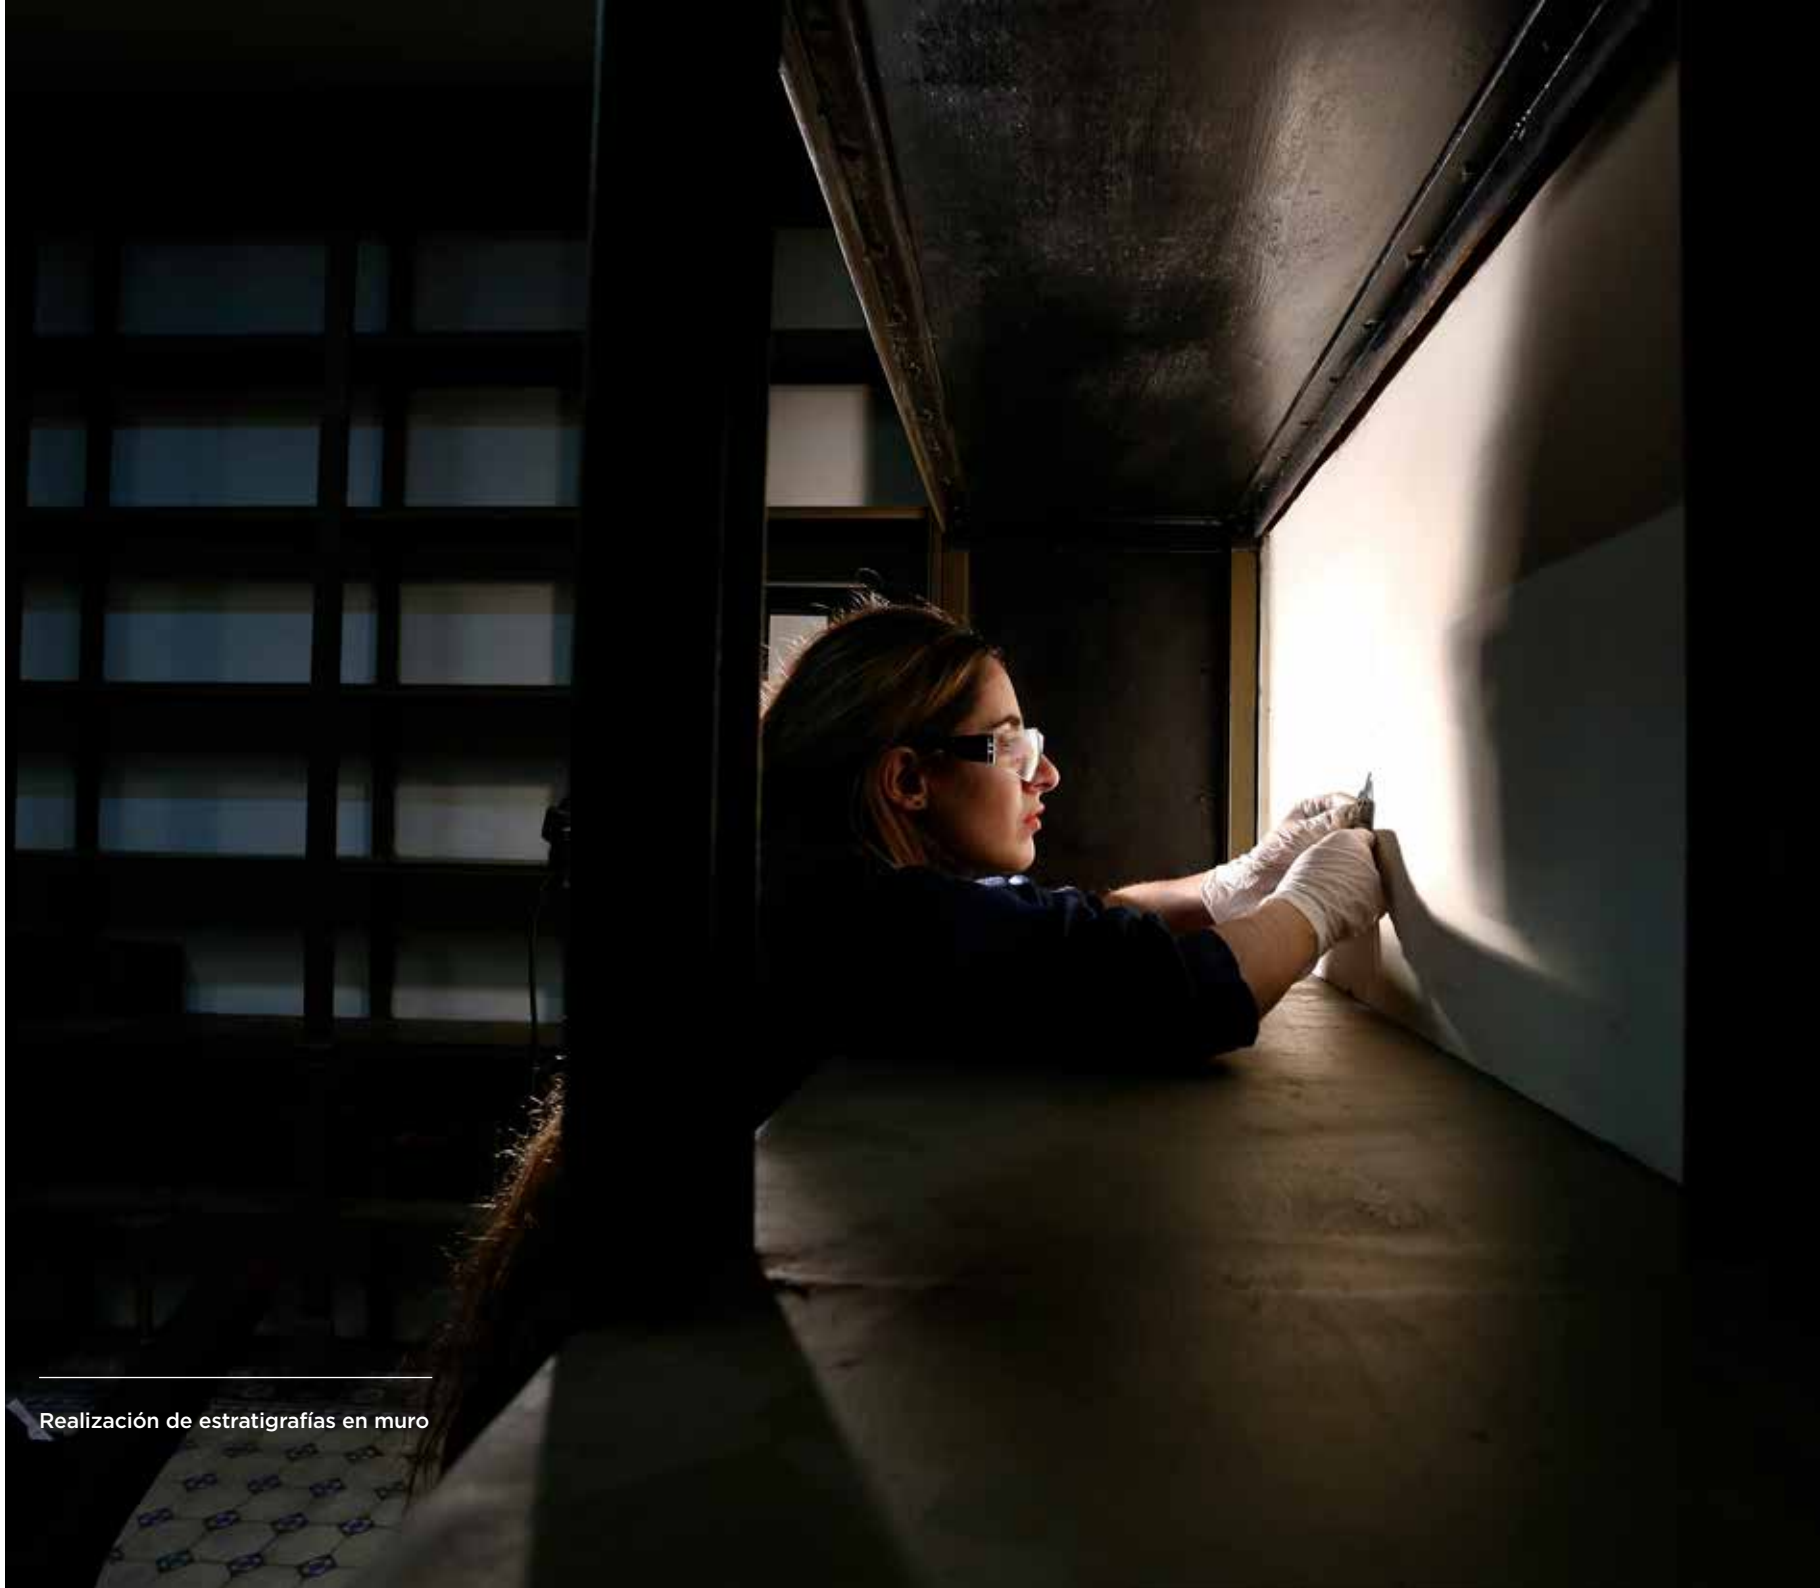
Realización de estratigrafías en muro

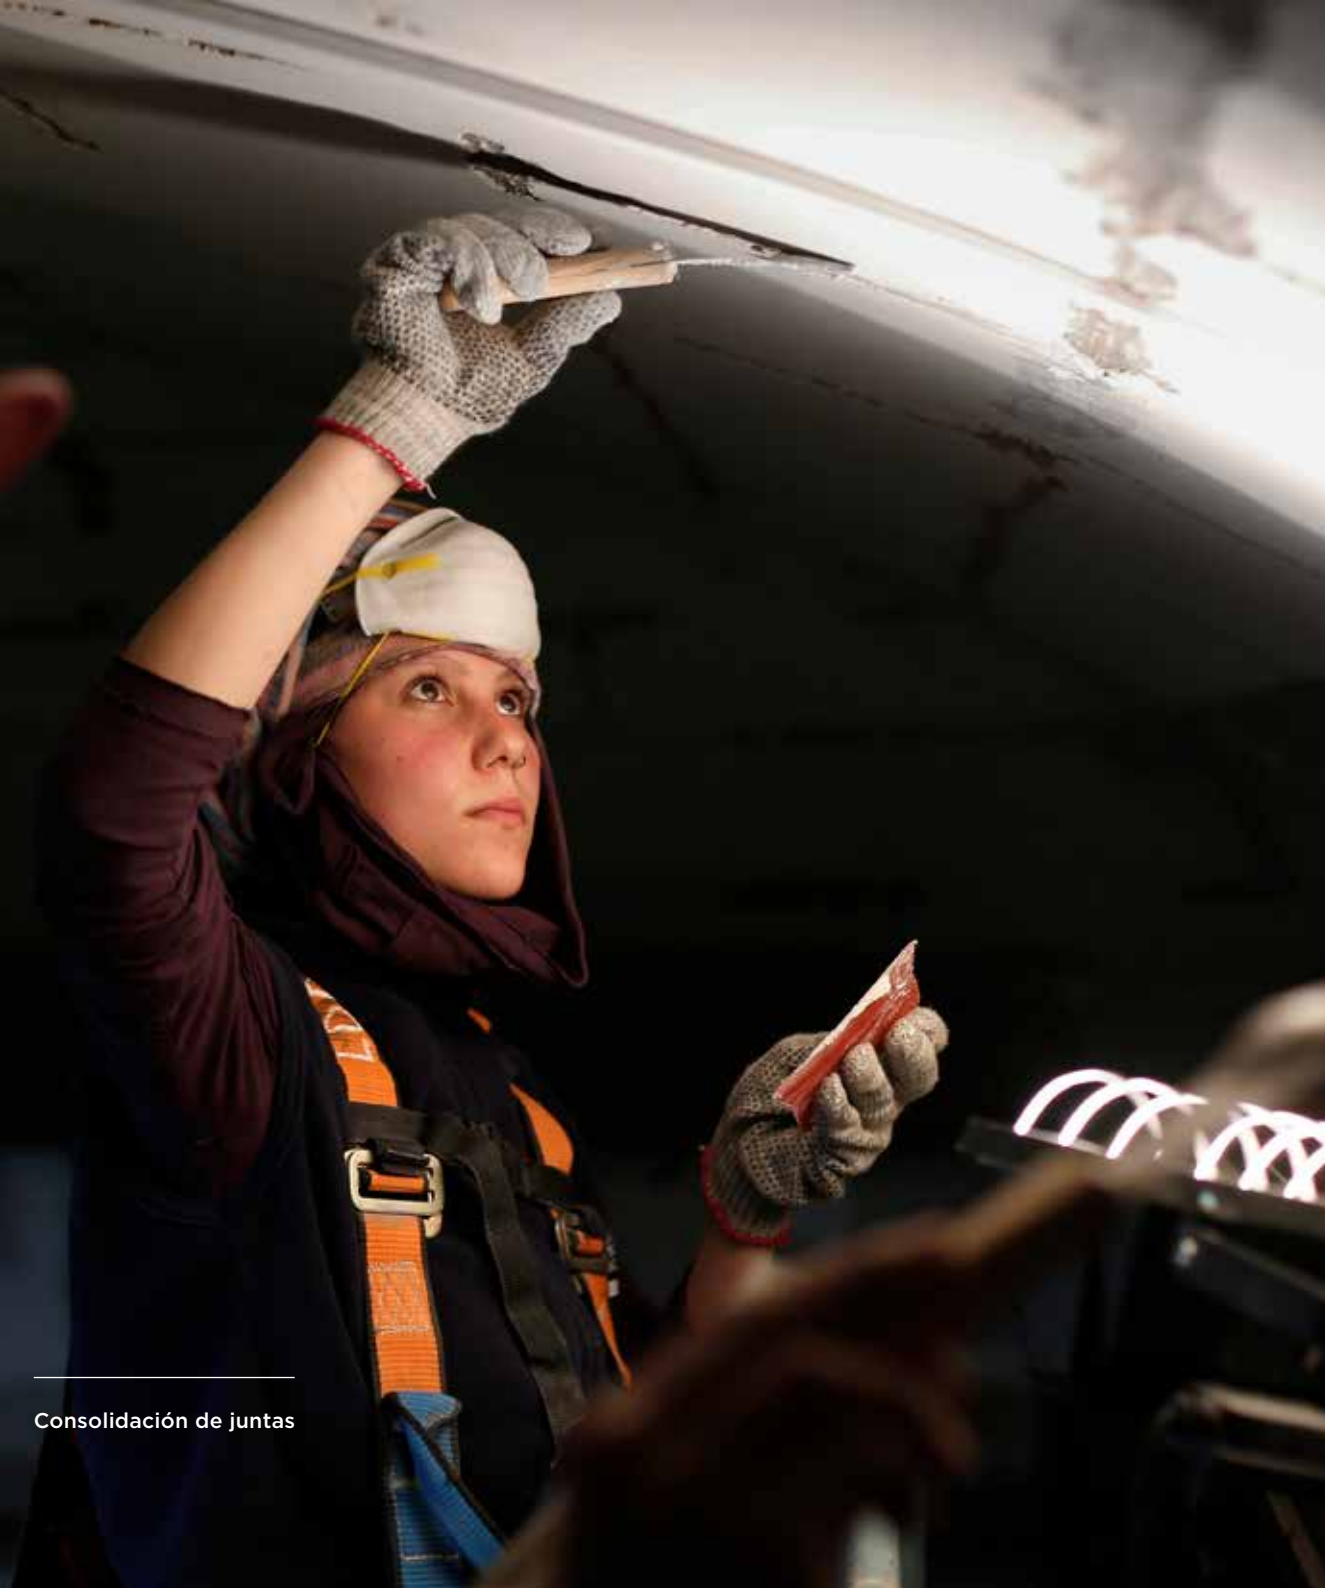
Consolidación de juntas

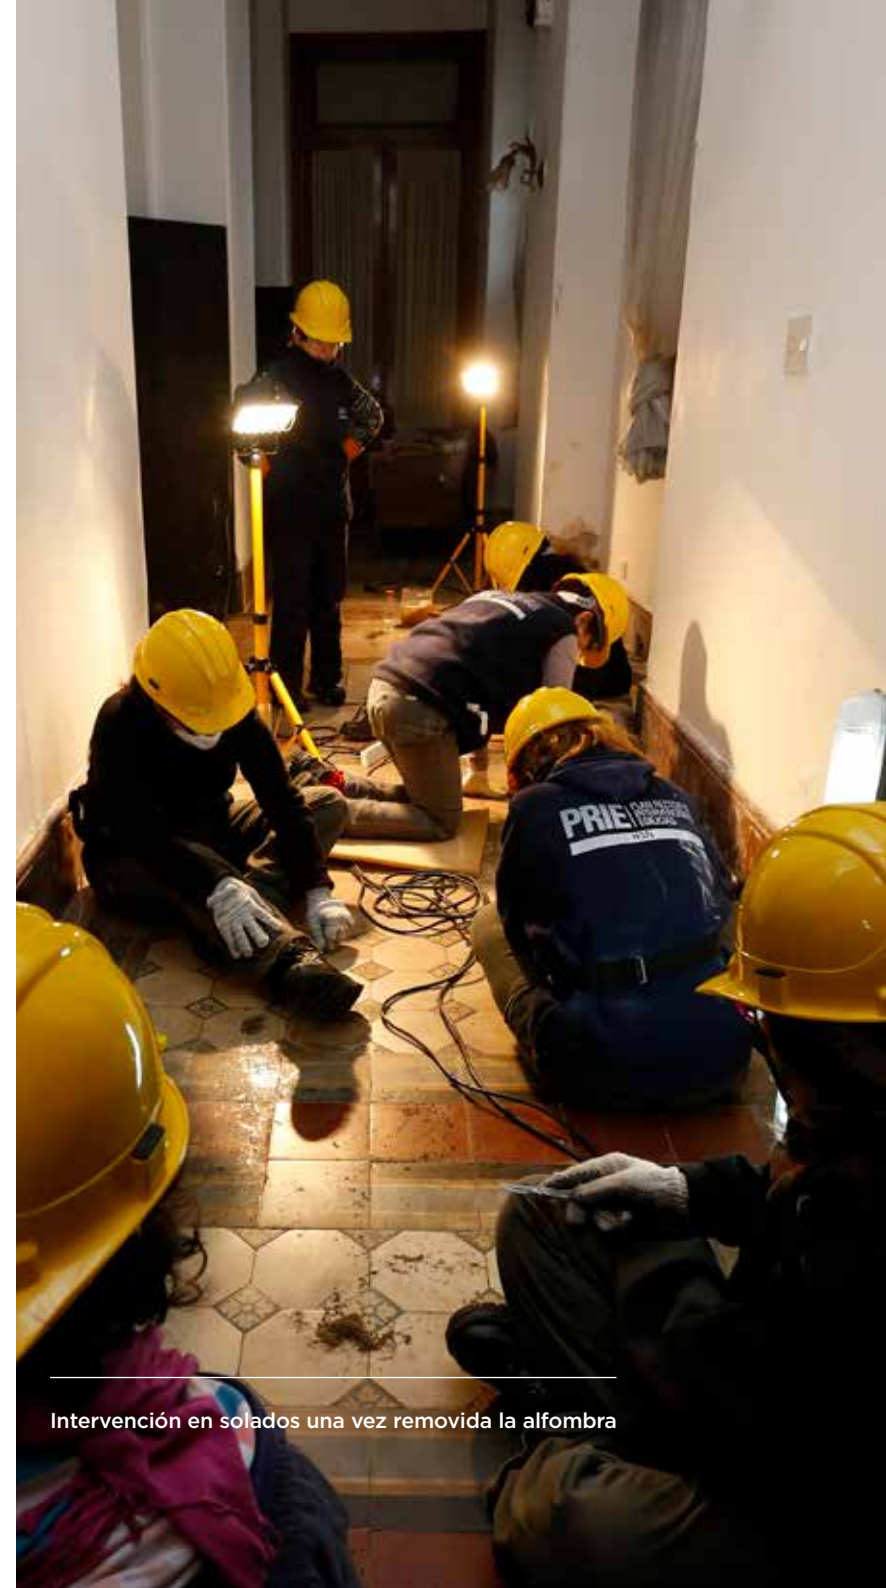
Intervención en solados una vez removida la alfombra

Se restauraron a su vez las estanterías y el solado de gres, procediendo con la limpieza en seco y posteriormente con tratamiento húmedo (terpeno), al igual que en el pasillo y en los revestimientos de mármol.

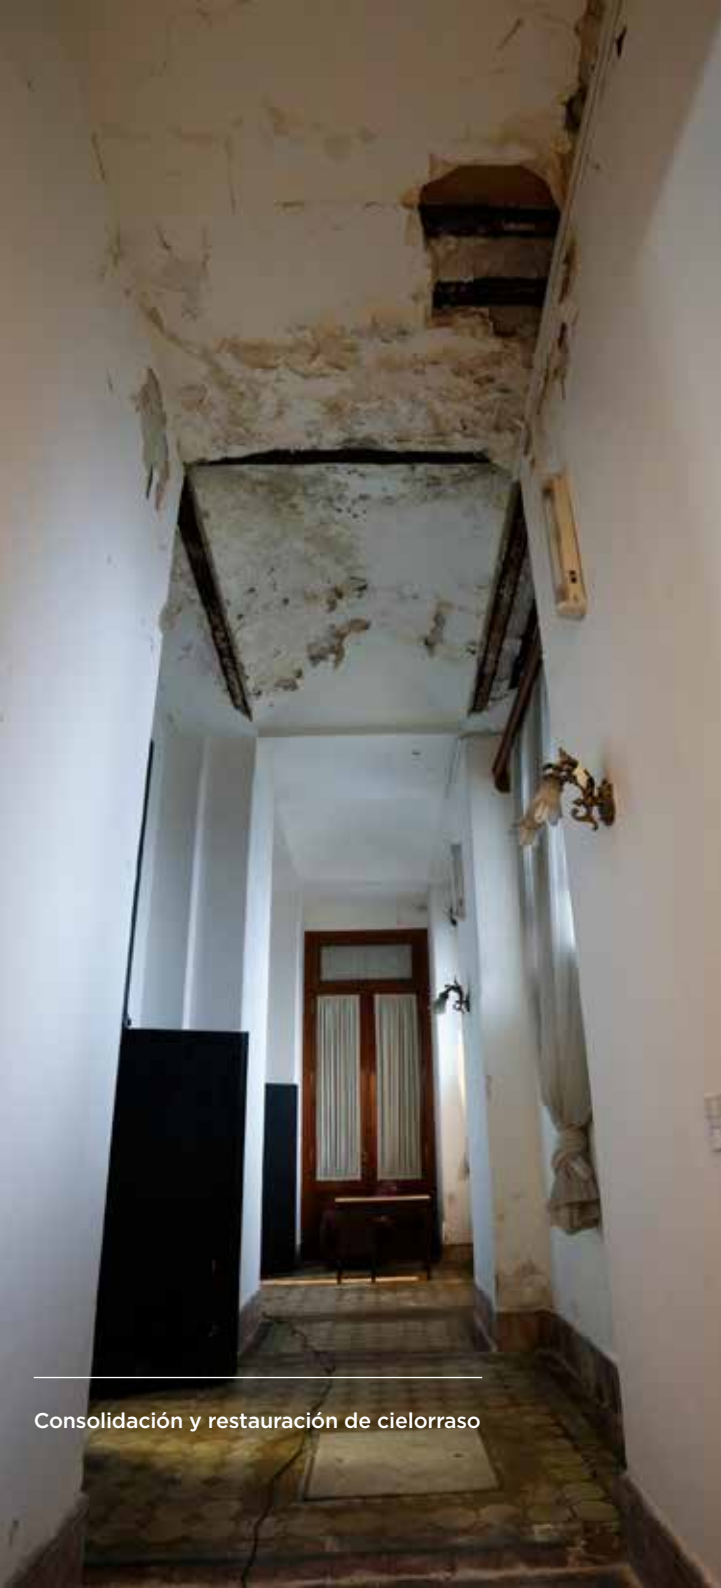
Consolidación y restauración de cielorraso

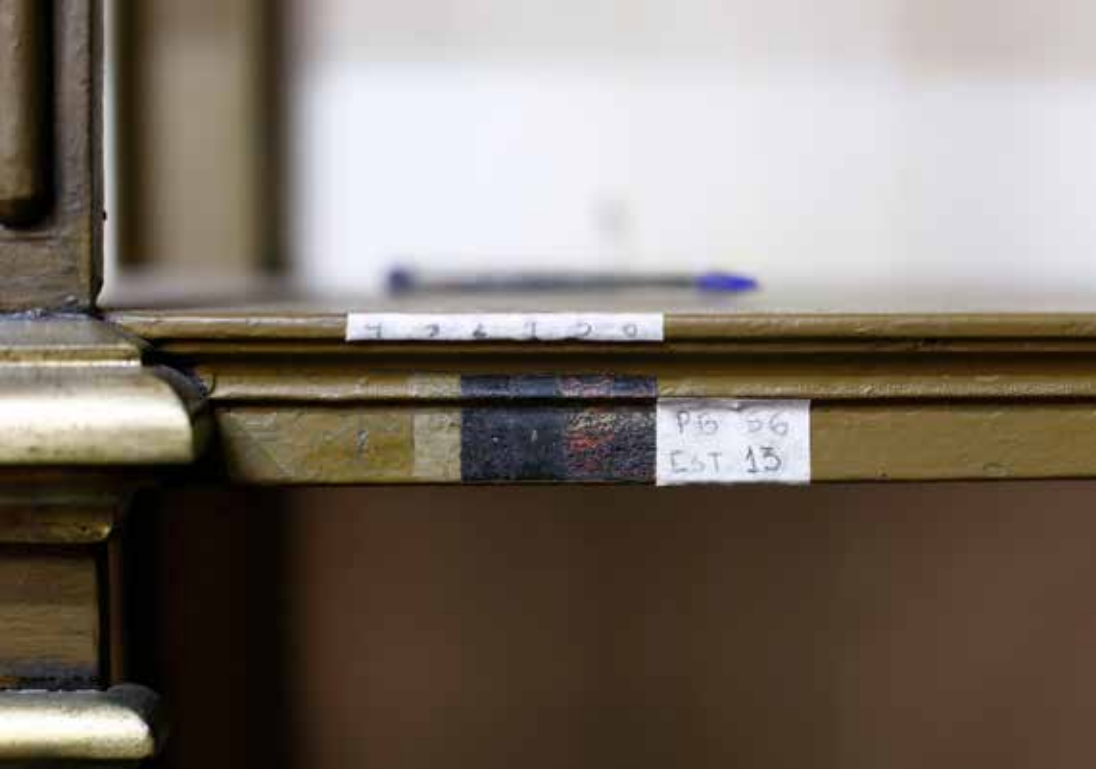
Estratigrafías en estantería de metal

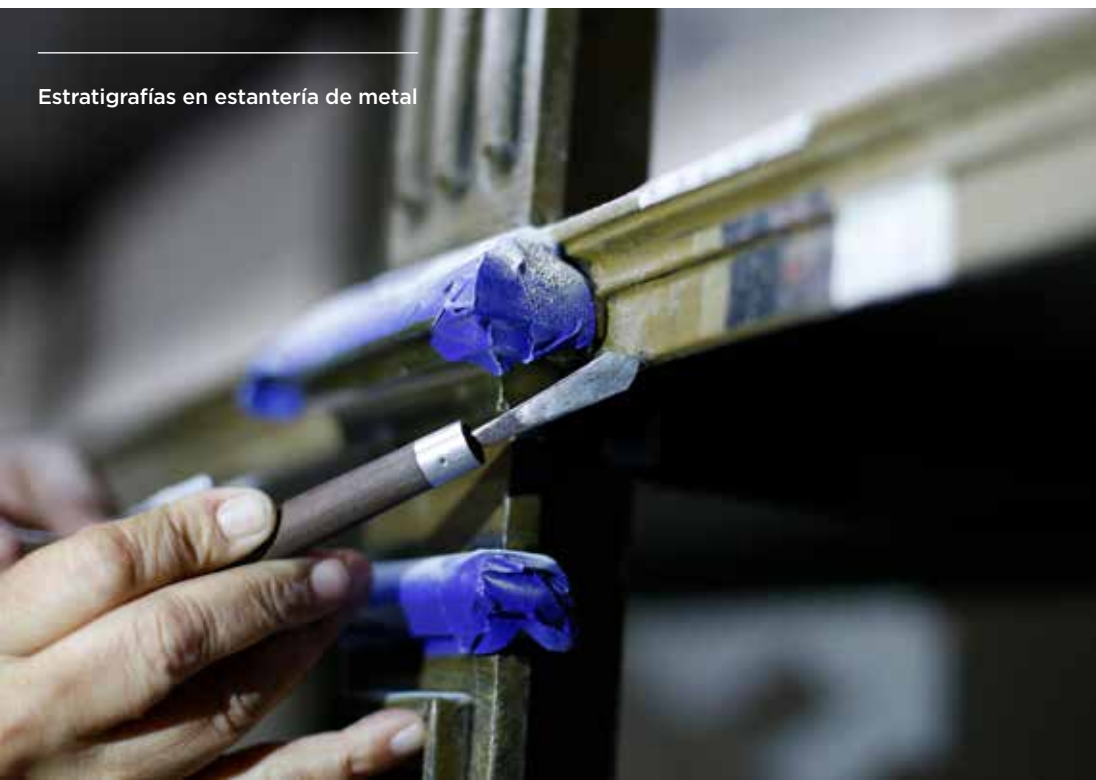
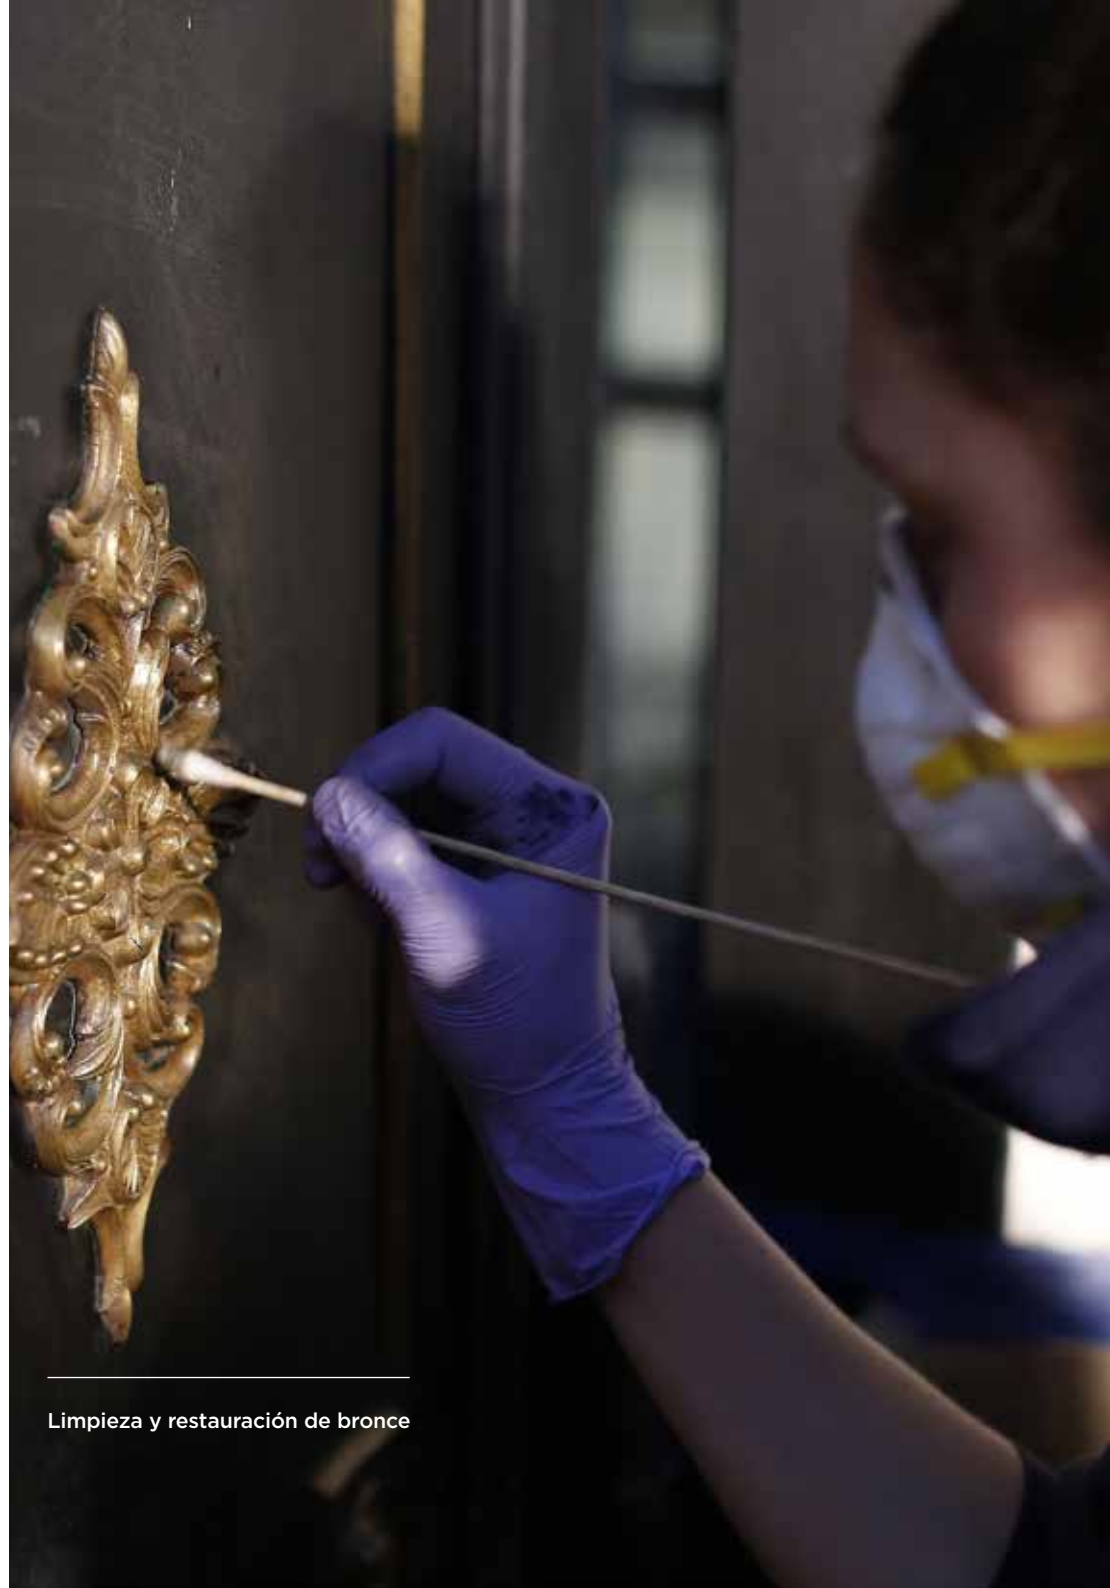
Limpieza y restauración de bronce

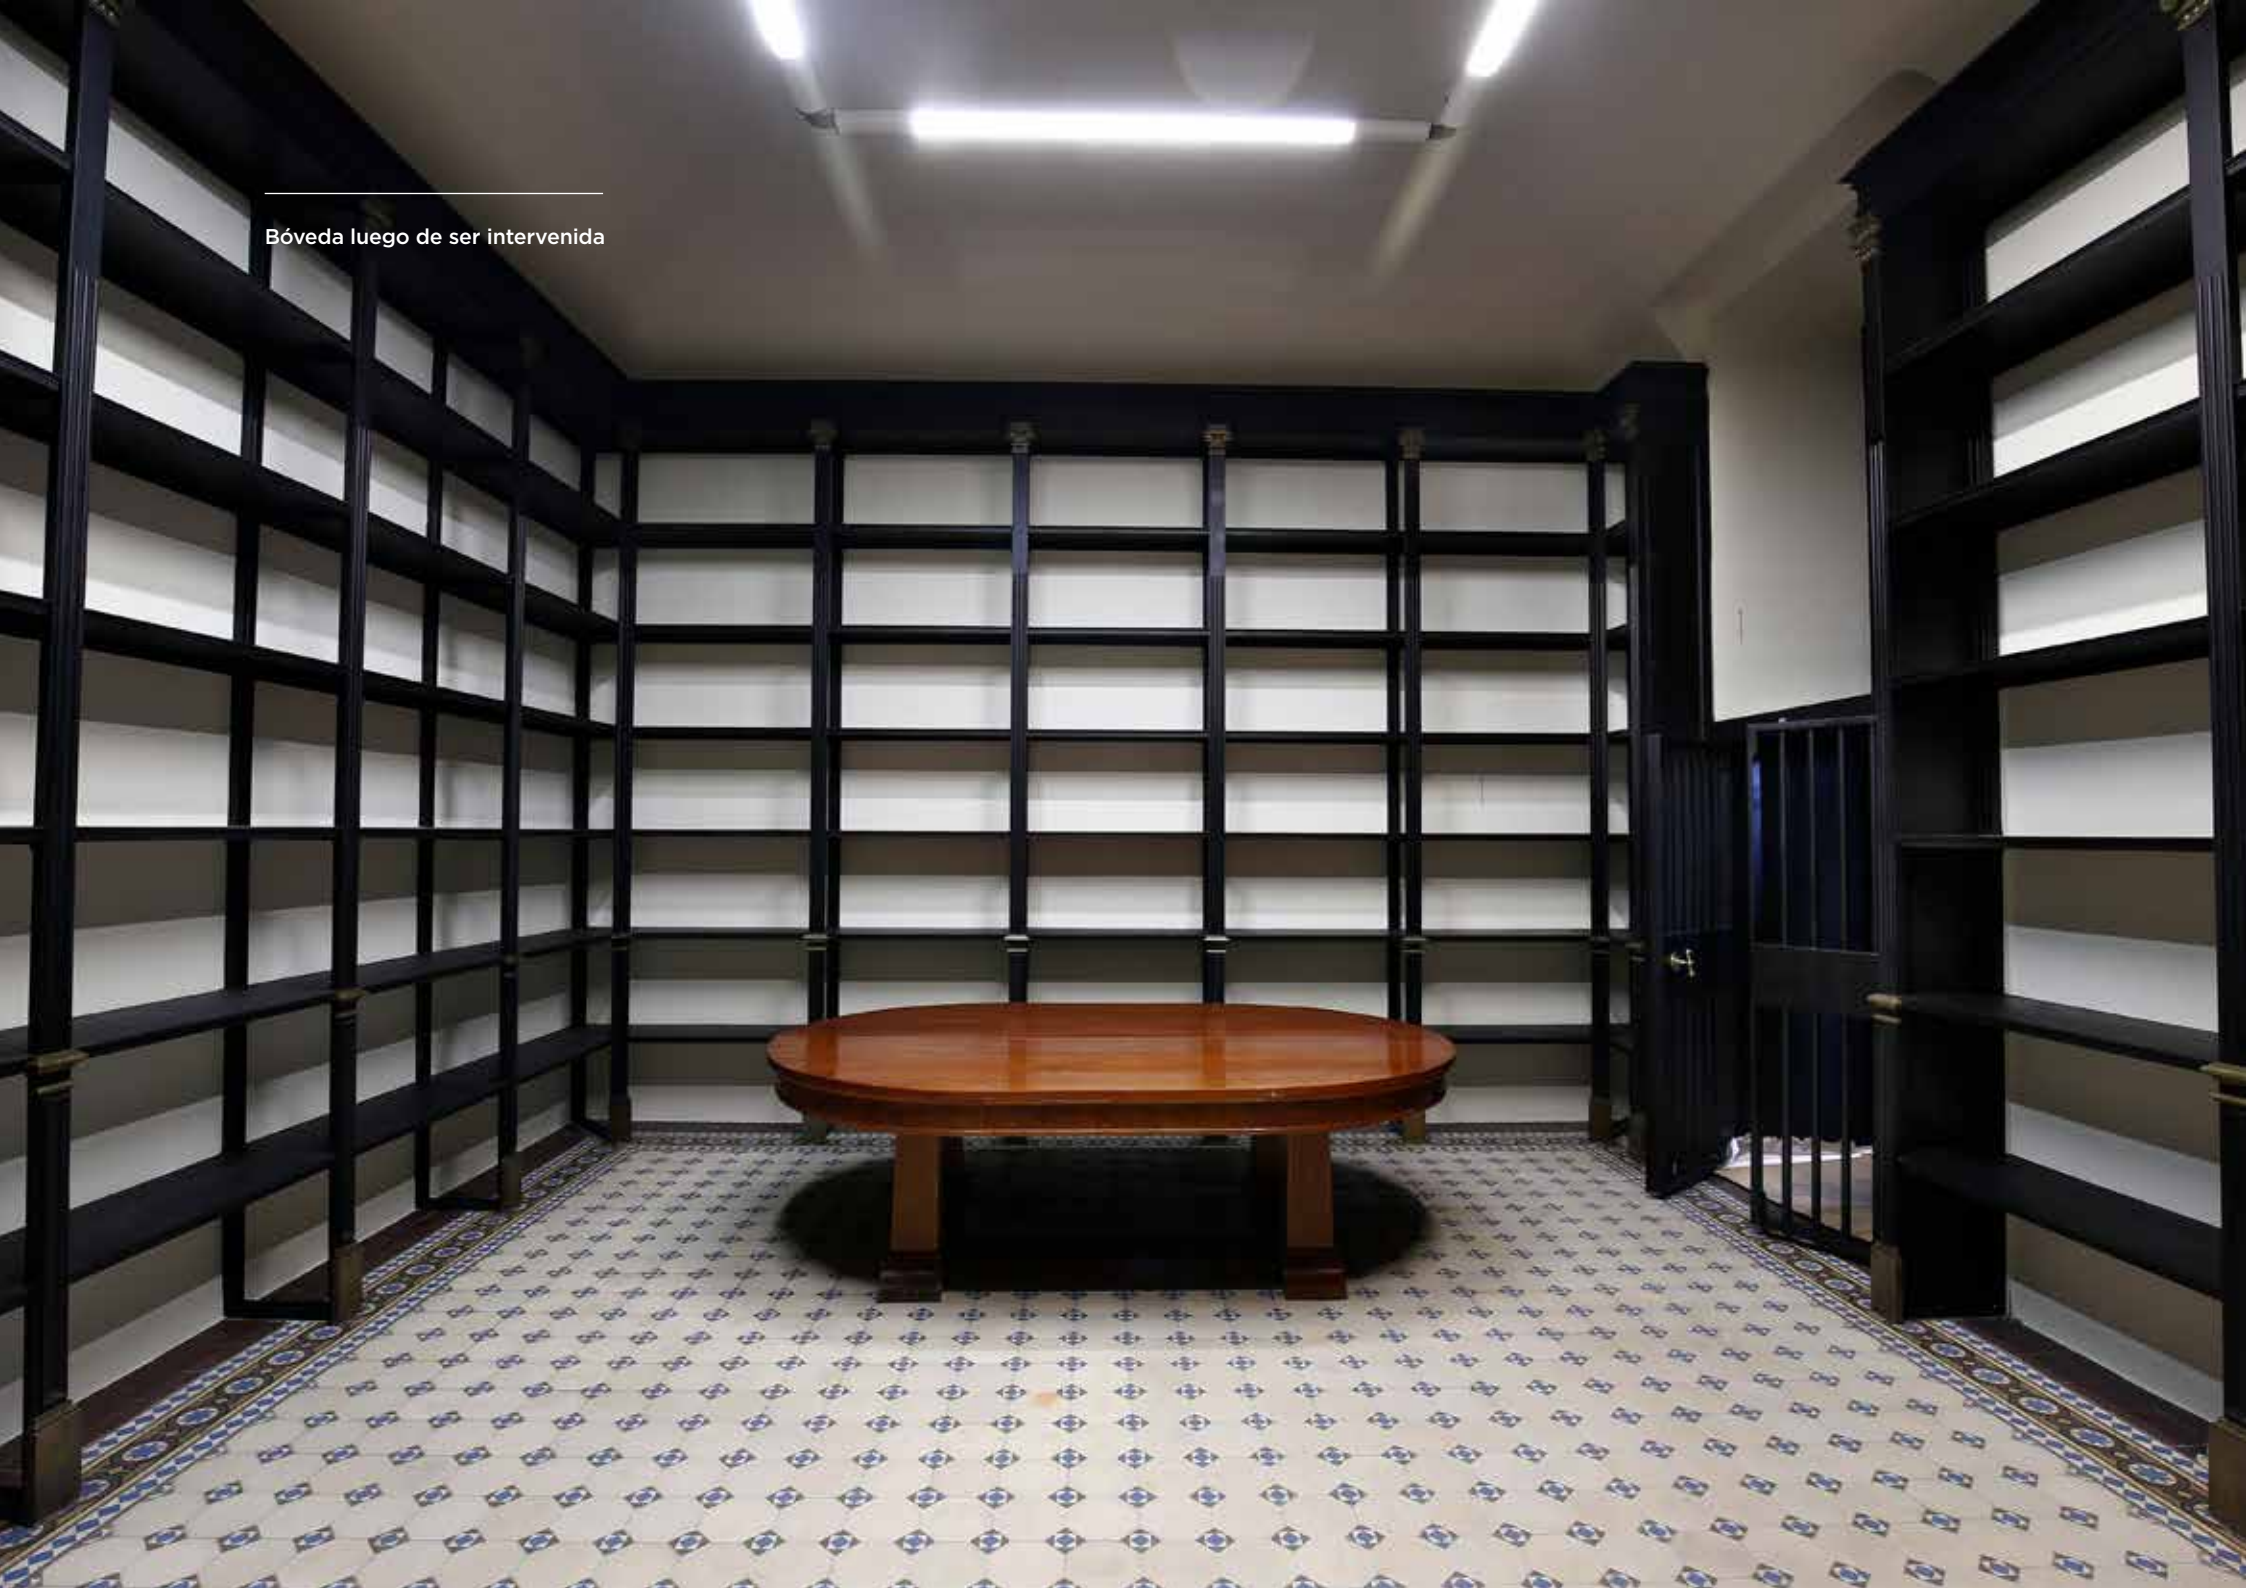
Bóveda luego de ser intervenida

El sector fue rehabilitado para uso administrativo equipándolo con el mobiliario y las tecnologías necesarias, prevaleciendo una respetuosa resolución técnica sin afectar el patrimonio edilicio.
